Via Monteroni, Rotundo: “Quel photored è una trappola”

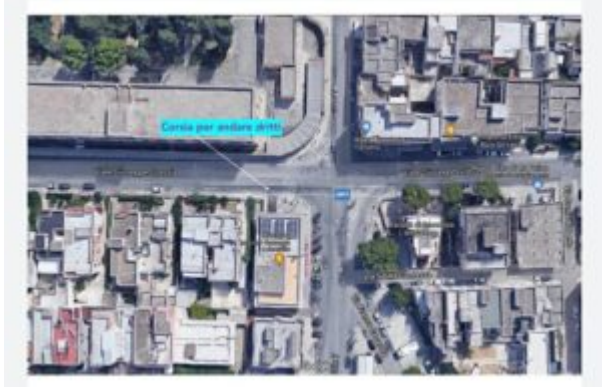
C'è infatti una “particolarità” di quell'incrocio che “determina” le sanzioni; si tratta di un palese disallineamento tra la corsia per andare dritti e la corrispettiva corsia dell'altro lato dell'incrocio.

Le due foto che allego, sia quella satellitare che quella reale, rendono ben visibile come questo disallineamento comporti che la linea retta per l'automobilista che voglia proseguire dritto non sia quella indicata dalla segnaletica, ma quella della svolta, comportando quindi all'automobilista di incappare automaticamente nella infrazione di errata canalizzazione.

urgenza, valutando l'opportunità da un lato di sospendere la notifica di nuove "sanzioni" e dall'altro di sanzionare solo il passaggio con il rosso considerate le cause strutturali che sono all'origine di quella che possiamo a ragione definire una vera e propria trappola per gli automobilisti oppure in alternativa spostare il photored da quell'incrocio".
